**INFORME INSTITUCIONAL DE PUBLICIDAD VISUAL MAYOR INSTALADA EN EL MUNICIPIO DE SANTIAGO DE CALI**

### INFORME INSTITUCIONAL PUBLICIDAD VISUAL MAYOR EN EL MUNICIPIO DE SANTIAGO DE CALI

SANTIAGO DE CALI, JUNIO 01 DE 2020

A continuación, se presenta el informe de inspección realizado el día 28 de Mayo de 2020, a algunas vallas ubicadas en la zona noroeste de la ciudad, la cual permitió evidenciar las principales inconsistencias que resultan contrarias a la norma vigente, y que proliferan en los elementos instalados para publicidad exterior mayor.

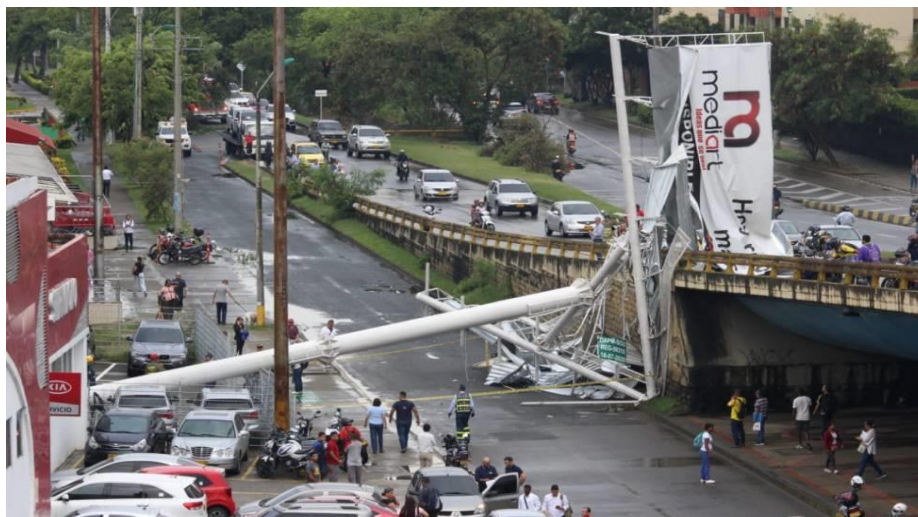
VISTA DEL EVENTO DE DESPLOME DE LA ESTRUCTURA - www.elpais.com.co

Con ocasión del evento de desplome de una estructura principal y sus dos vallas publicitarias, ubicada en la Carrera 80 No.13-75, y que se presentó el pasado 29 de enero de 2020, la Personería Distrital de Santiago de Cali evidenció<sup>11</sup> luego de una evaluación detallada a las condiciones de legalidad de este elemento, que:

- La publicidad instalada estaría violando lo preceptuado en el Artículo 7º del Acuerdo 0436 de 2017, pues en este aparte claramente se define que “...Solo se permite la instalación de una sola valla por estructura...” y que además no puede considerarse que lo instalado correspondiese a una doble faz (que si está permitida), pues evidentemente la estructura estaba soportando dos tableros publicitarios independientes.

- En correlación con lo anterior, también se estaría incumpliendo otra exigencia de Ley estipulada en el mismo Artículo 7º que reza: *“Si una valla no tiene doble faz, su cara posterior debe ser cubierta con una lona para que no se observe el elemento estructural...”*, pues para el caso investigado, las vallas en cuestión no poseían el mencionado recubrimiento.

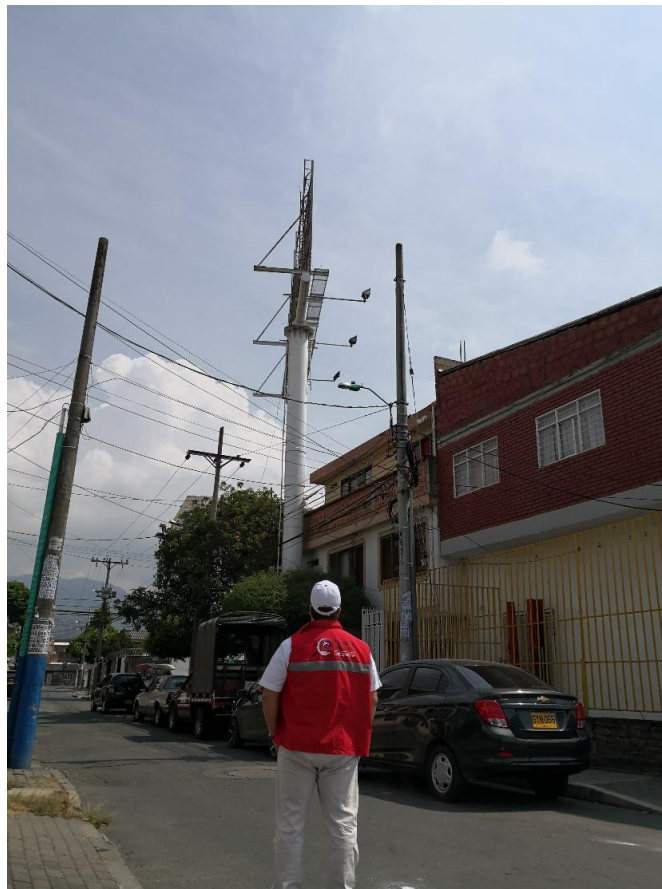
**Ubicación:** Calle 43 entre Carreras 1N y 2N

Elemento irreglamentario localizado en zona de antejardín por fuera de la línea de paramento, transgrediendo el Artículo 23 del Acuerdo 0436 de 2017 y el Plan de Ordenamiento Territorial, que prohíbe la ocupación de esta área. No se encuentra reportado, ni georreferenciado en el aplicativo SAUL. Está incluido en el listado de elementos identificados por la Subdirección de Ordenamiento Urbanístico, y trasladado a la Subdirección de Inspección, Vigilancia y Control desde el 2018, para el inicio de proceso administrativo sancionatorio y consecuente desmonte.

Propietario no identificado

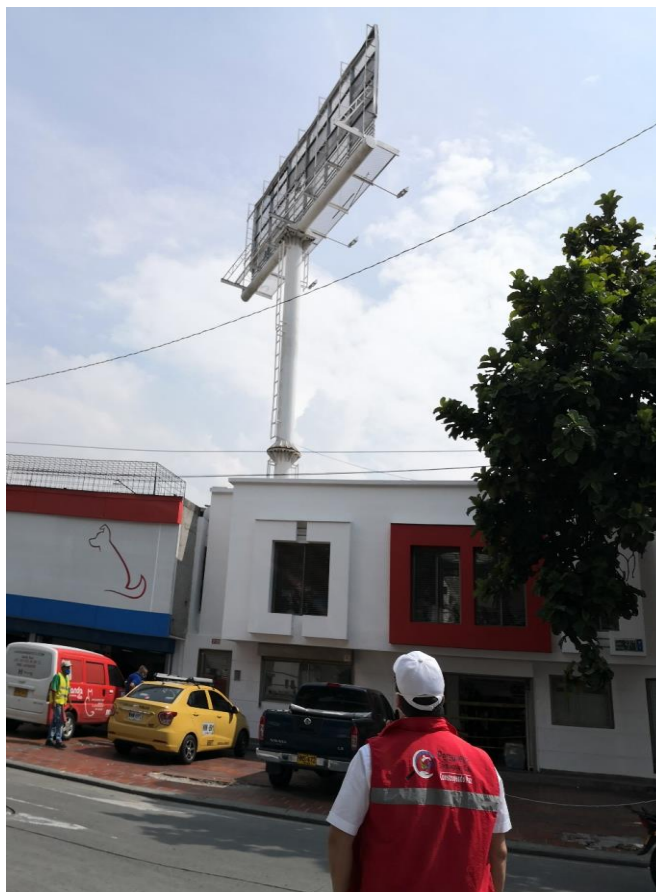
**Ubicación:** Calle 23 CN No. 3BN – 20 (Frente a Estación de Policía La Flora)

Elemento irreglamentario, pues su estructura traspasa la cubierta de una edificación, contraviniendo lo estipulado en el Acuerdo 0436<sup>12</sup>. Se encuentra identificado en el aplicativo SAUL. Está ubicado a menos de 160 metros de otra valla reportada como ilegal en dicho aplicativo, ubicada en la Avenida 2E # 24N – 37.<sup>13</sup>

Propietario de ambas estructuras: METROVIA S.A.

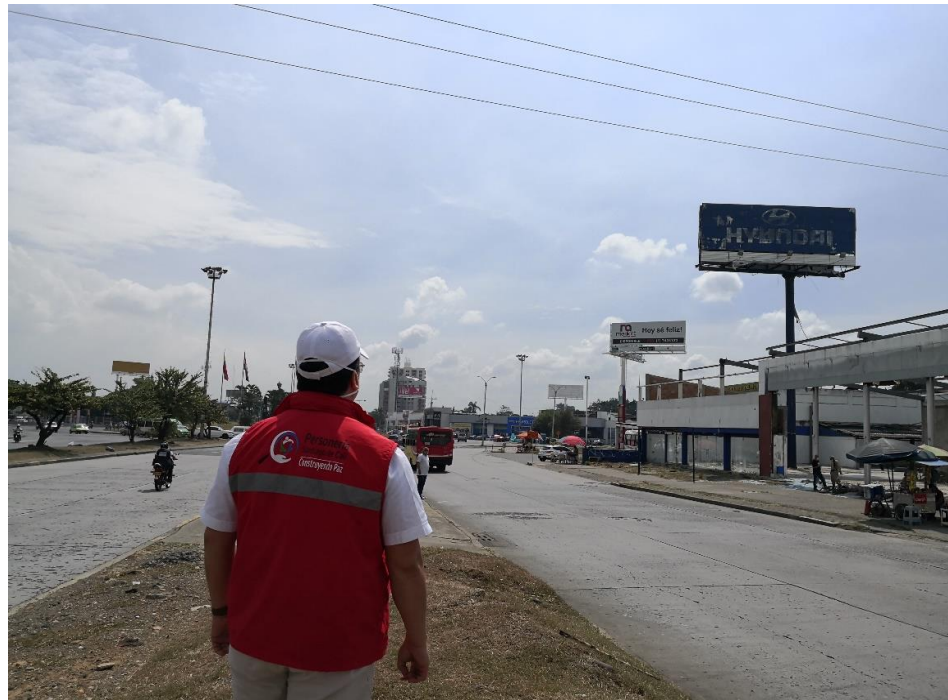
**Ubicación:** Glorieta del Monumento a la Solidaridad – Calle 34 N con Avenida 3ª N

Se contabilizaron un total de 9 vallas instaladas alrededor de la glorieta, sólo dos se encuentran a más de 60 mts del borde la misma<sup>14</sup>, y ninguna se encuentra separada 160 mts entre una y otra. Es evidente el impacto que la alta contaminación visual genera sobre el monumento, el cual de conformidad con el Artículo 138 del POT - Bienes Muebles de Interés Cultural en el Espacio Público - lo categoriza en el nivel de Intervención 1, por lo cual se debe procurar su conservación integral. El aplicativo SAUL identifica geográficamente sólo 5 elementos y registra en un par de casos dos vallas por estructura, lo cual contraviene la norma vigente que sólo permite una valla por estructura.

Propietarios: Sin identificar (1) - Publicidad Latina (2) – Andrómeda Motors (2) – Metrovia S.A. (2) – Mediart (2), las cuales se encuentran en la estación de servicio Terpel y no han sido incluidas en el aplicativo SAUL.

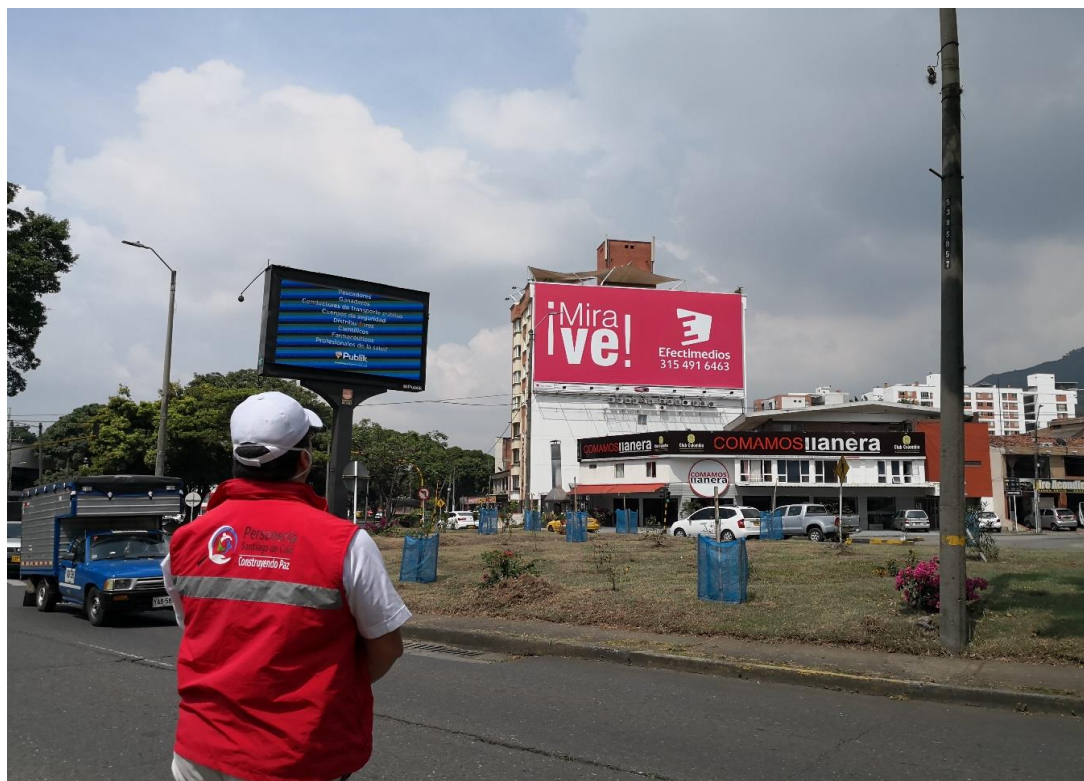
**Ubicación:** Avenida 6 N con Carrera 44 Norte

El aplicativo SAUL reporta 4 registros de publicidad en este sitio, con solo uno de ellos vigente para una valla de 40 M2, área que es menor a la del aviso instalado que oscila en los 60 M2. Por otra parte, dada su cercanía con un aviso electrónico existente<sup>15</sup> y el aviso comercial en el predio de la esquina, se origina una alta contaminación ambiental en este sitio. Es necesario solicitar la revisión de la liquidación del área y el pago correspondiente al erario de la ciudad, por la extensión real de la publicidad instalada. La situación se torna más irregular por cuanto en la culata opuesta de la misma edificación, hay instalada otra valla de publicidad mayor.

Propietario: Crear Publicidad

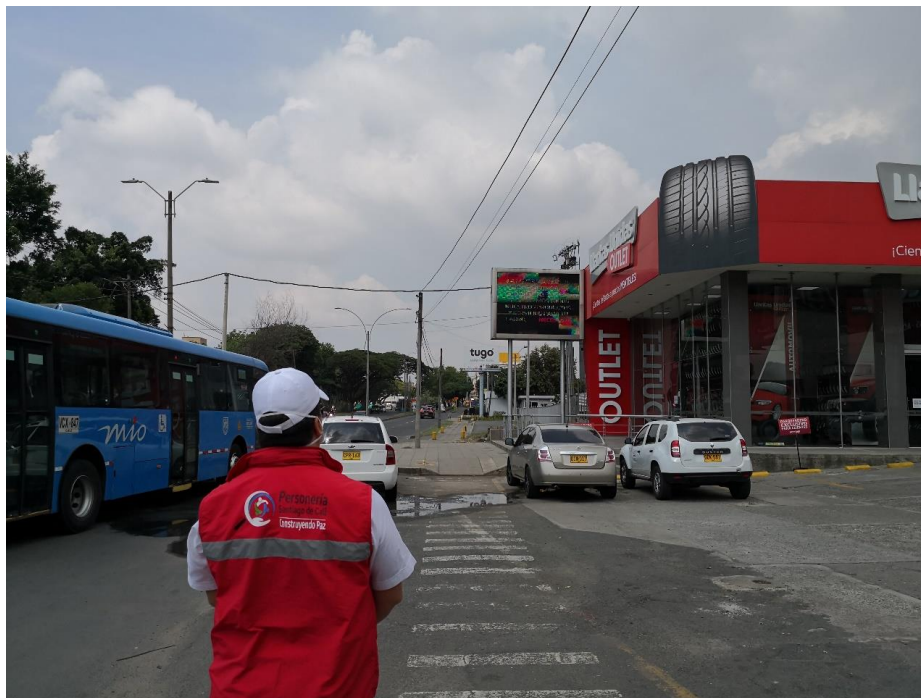
**Ubicación:** Avenida 6 N entre Carreras 48 y 49 Norte

Los almacenes Tugó y Outlet Llantas Unidas, tienen instalados avisos sobre el área de antejardín, los cuales se encuentran prohibidos por la norma urbanística.<sup>16</sup> El primero de ellos fue reportado en el listado de elementos identificados por la Subdirección de Ordenamiento Urbanístico y trasladado a la Subdirección de Inspección, Vigilancia y Control desde el 2018, para el inicio de proceso administrativo sancionatorio y consecuente desmonte.

Por otra parte, y dadas las connotaciones del impacto visual que provocan los avisos publicitarios de gran extensión del Outlet Llantas Unidas, es necesario que la autoridad competente verifique las áreas permitidas y los tributos municipales, que sobre dichas áreas se están pagando por parte del establecimiento comercial.

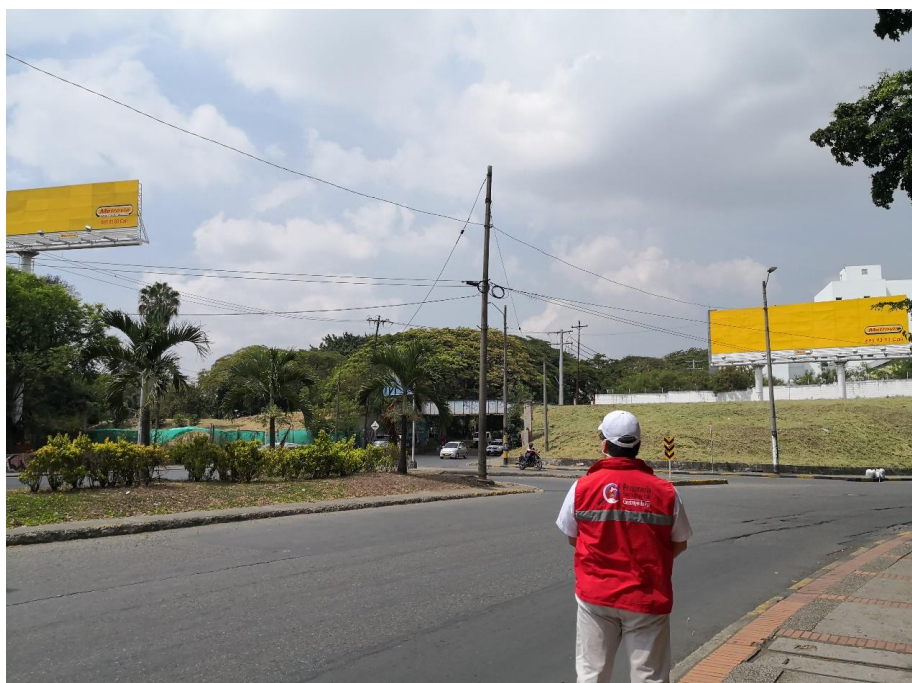
**Ubicación:** Avenida 6ª con Carrera 34 Norte – Puente de Chipichape

El aplicativo SAUL reporta la ubicación de 5 vallas en este sitio, al momento de la visita se encuentran instaladas 2 unidades, una de las cuales está localizada sobre predios fiscales de propiedad de la Secretaria de Infraestructura y Valorización. Este elemento en particular contraviene la legislación normativa del caso, pues se encuentra en el área de influencia de un Bien de Interés Cultural, correspondiente al Puente de Chipichape (BIC-M1-67 Bien inmueble de interés cultural del ámbito municipal -Uso Institucional) – Anexo 3 – Acuerdo 0373 de 2014. Es necesario establecer si el registro que se reporta por parte del DAPM como vigente, es el que corresponde a esta valla.

Además, la publicidad instalada supera el área máxima permitida de 48 M2<sup>17</sup>, pues su superficie fácilmente tiene 60 M2.

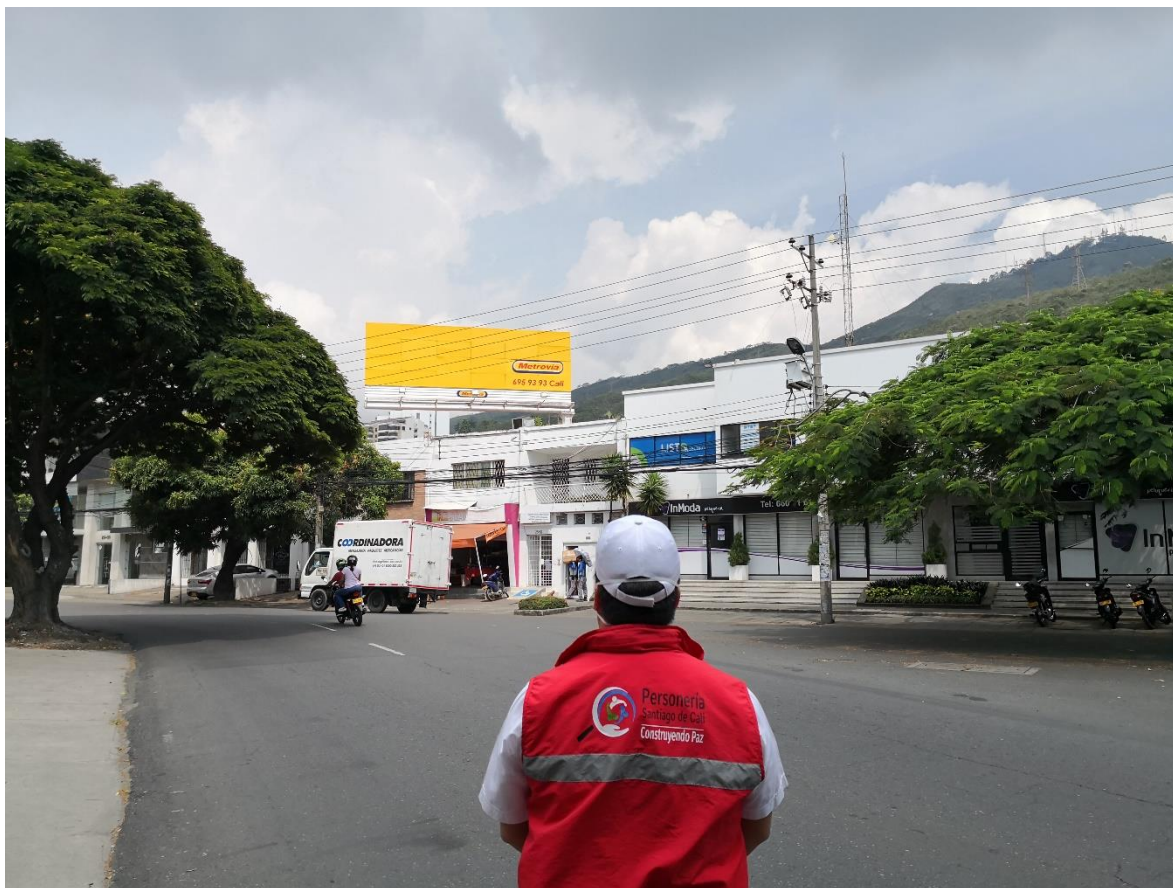
**Ubicación:** Avenida 8 Norte No. 25 – 39

En este punto se informa por parte del aplicativo SAUL, la existencia de una valla cuyos registros dan cuenta de la irregularidad en su instalación y permanencia. Efectivamente, se encuentra ubicada en un sector categorizado por el POT como un área residencial ne-ta.<sup>18</sup> Asimismo, una vista superior permite establecer que la estructura atraviesa la cubierta de la edificación donde está instalada, lo cual es contrario a la norma vigente.

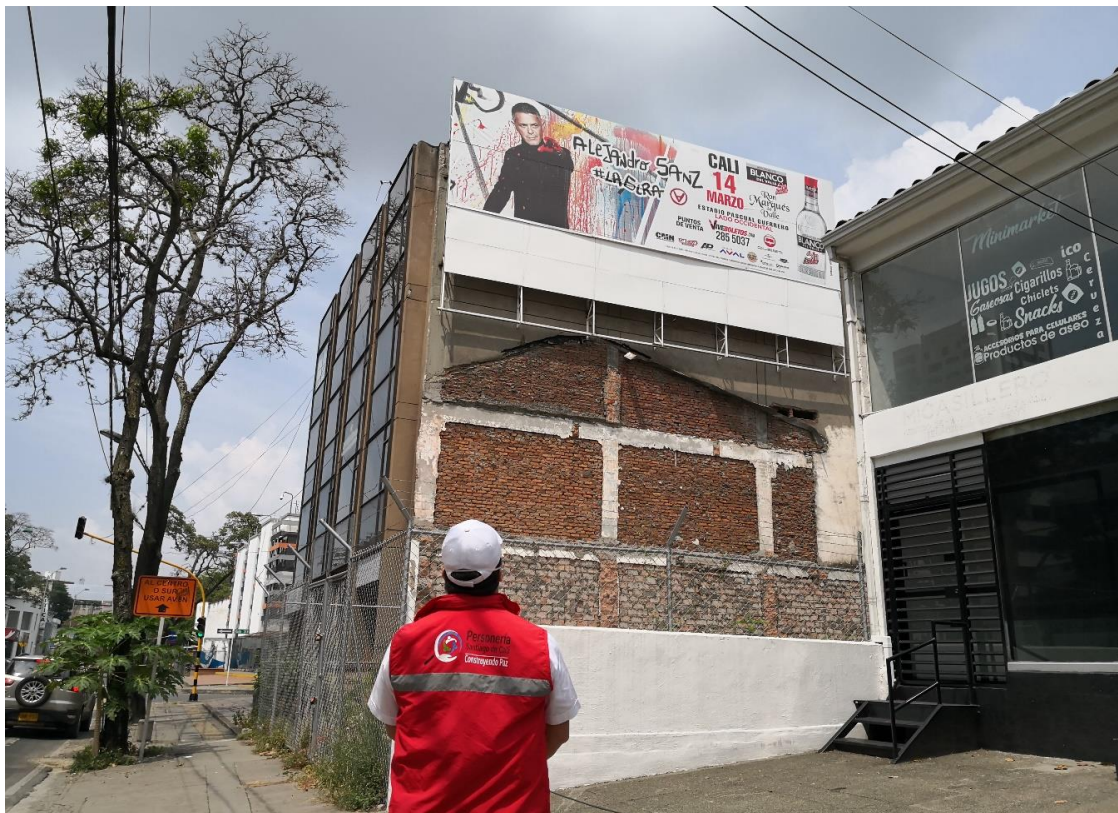
**Ubicación:** Avenida 8ª Norte No. 21 – 23

En este caso, la consulta en el inventario georreferenciado que publica el DAPM, presenta dos registros de publicidad vencidos en el año 2015 y 2019 respectivamente. El elemento que se inspeccionó transgrede además la norma vigente, por cuanto excede la altura de la culata sobre la cual se encuentra instalada.<sup>19</sup> Por otra parte, y conforme a la regulación urbanística correspondiente al ornato de las edificaciones, el muro de culata sobre el cual está instalado se encuentra en irregulares condiciones de presentación.

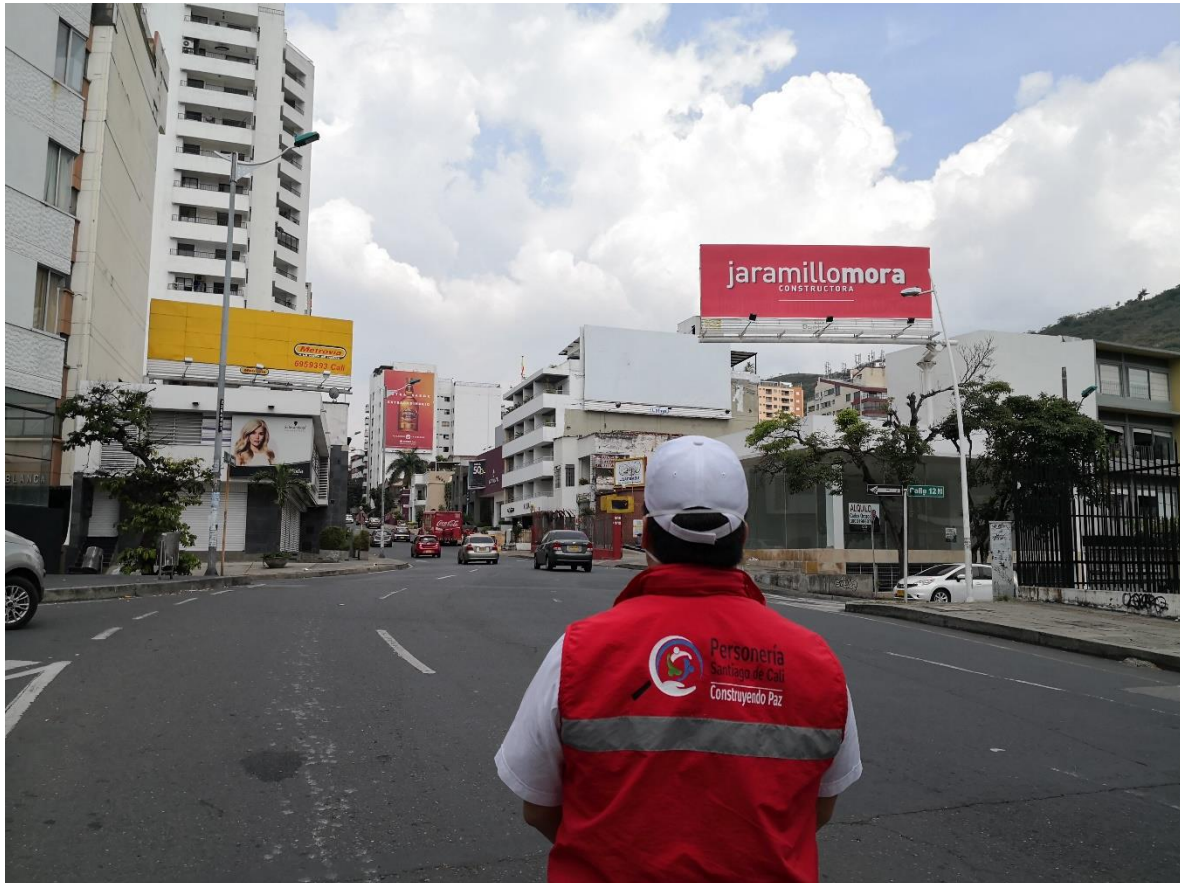
**Ubicación:** Avenida 8ª Norte entre Calles 8ª y 10ª Norte

Es este punto se pudo evidenciar la proliferación descontrolada de vallas publicitarias. De manera especial se destacan las de propiedad de una empresa de publicidad, pues uno de estos elementos se reporta en el SAUL como irreglamentario, por encontrarse sobre una vía de baja categoría, mientras que el otro no se encuentra georreferenciado por el aplicativo del DAPM. El corredor de la Avenida 8ª Norte, reporta 14 vallas de publicidad instaladas en tan solo 850 mts (entre la Calle 21 Norte y la Calle 8 Norte), es decir, un promedio de una valla por cada 60 mts de recorrido.

Propietarios: Pautame SAS (vencida), Metrovia S.A. (2 irreglamentarias), Publicidad Latina (vigente).

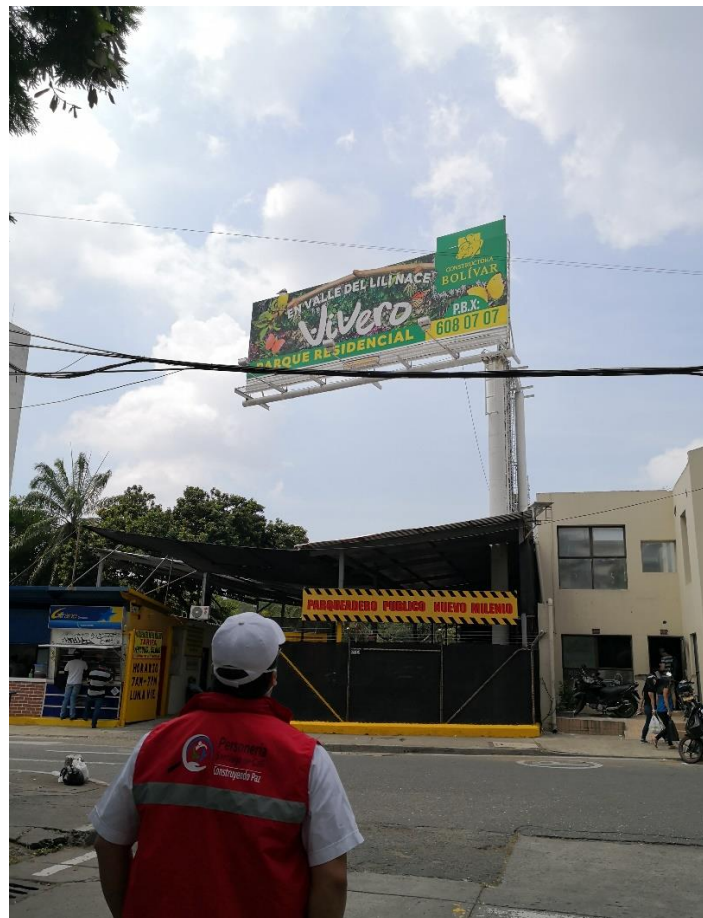
**Ubicación:** Avenida 3a Norte No. 8 – 88

El aplicativo SAUL reporta una valla con registro vencido desde el año 2013, claramente irreglamentaria de conformidad con la normatividad vigente, por encontrarse instalada sobre una vía de baja categoría. Igualmente esta valla, así como su par, ubicada en el mismo predio pero sobre la Avenida 2ª Norte, se encuentran transgrediendo el área de actividad denominada Residencial Neta, en donde no están permitidas. Asimismo, entre una y otra no se superan los 30 mts de separación.

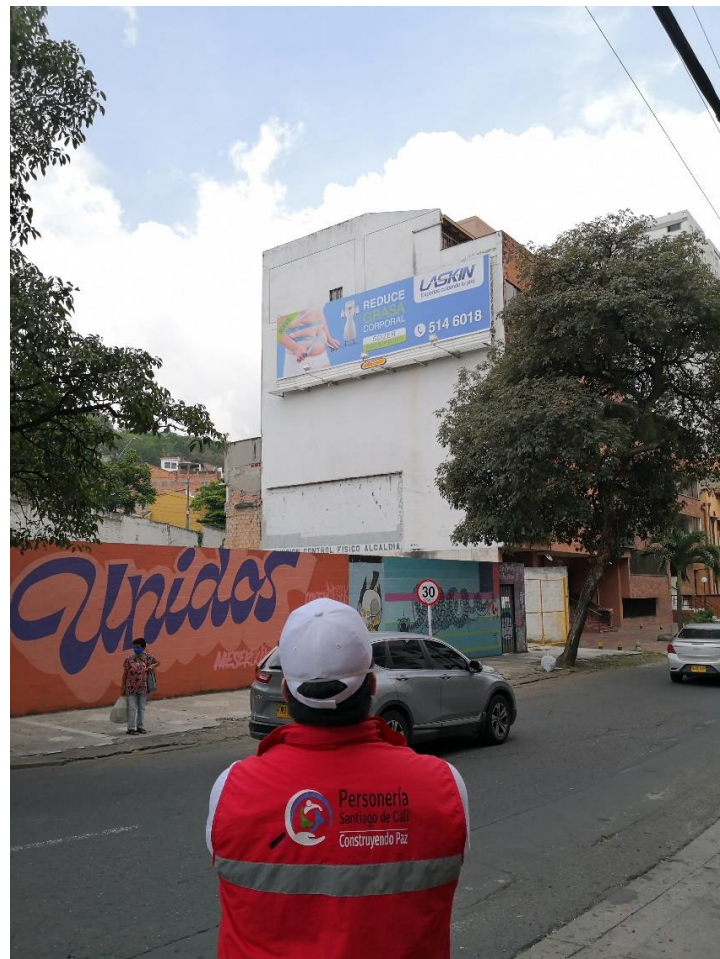
**Ubicación:** Carrera 3ª No. 2-20

En el caso de este elemento, no se encuentra identificado por el aplicativo SAUL. Está instalado sobre un predio con frente hacia una vía cuya categoría no es la que corresponde, y en un área de actividad categorizada por el POT vigente como Residencial Neta. Evidentemente es uno de los ejemplos más representativos de la falta de control de la institucionalidad. Igualmente, hace parte de los elementos reportados desde el año 2018 por la Subdirección de Ordenamiento Urbanístico, acompañados de la solicitud de sanción administrativa.

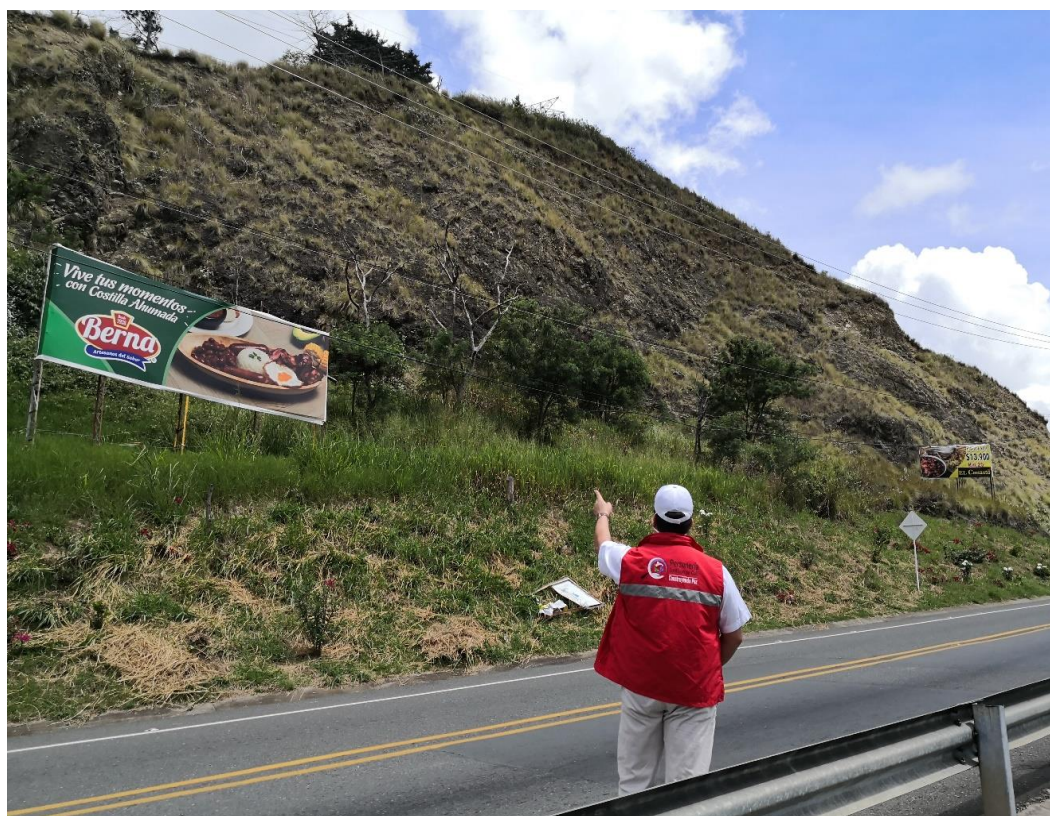
**Ubicación:** Vía al Mar – Km 7

Este elemento se encuentra instalado de manera irreglamentaria, pues se ubica en área del territorio rural del municipio, correspondiente a laderas de cerros tutelares, aspecto que está tácitamente prohibido en la norma vigente.<sup>20</sup> Asimismo, el Decreto 0436 de 2017<sup>21</sup>, no menciona que se autoriza el corredor regional “vía al mar” para la instalación de publicidad visual mayor, pues sólo se hace alusión a la vía Cali – Jamundí, y Cali – Puerto Tejada.

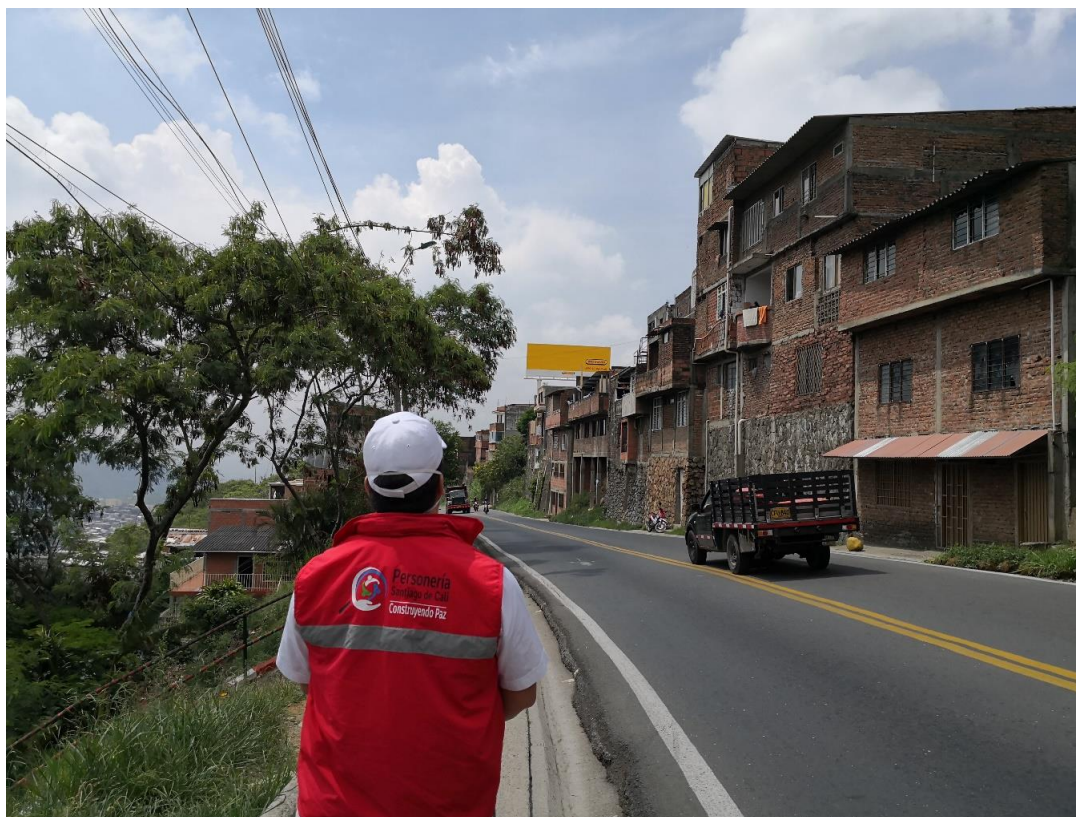
Este elemento tampoco se encuentra identificado por el aplicativo SAUL. Presuntamente corresponde a una estructura ilegal por encontrarse ubicado sobre una vía interregional<sup>22</sup> (Vía al Mar), que no se encuentra incluida entre los corredores autorizados de los que trata el Artículo 27 del Acuerdo 0436 de 2017.

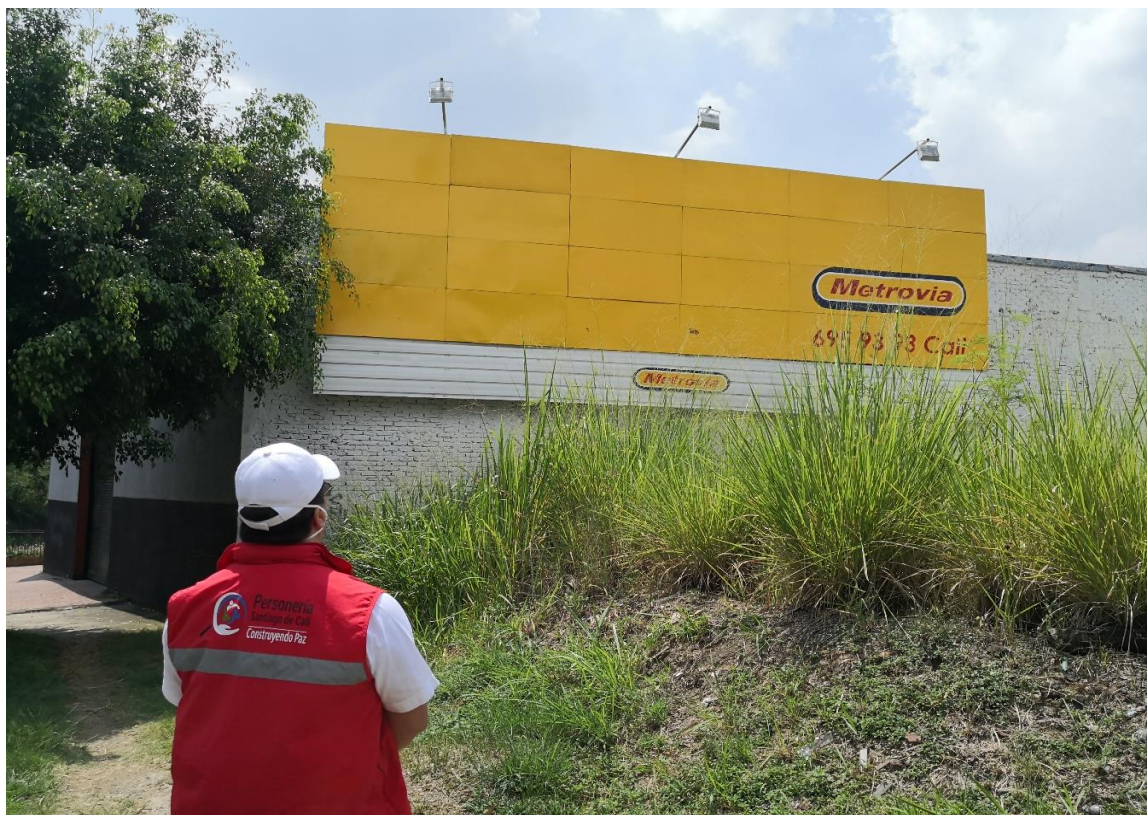
Este elemento tampoco se encuentra identificado por el aplicativo SAUL. Evidentemente corresponde a una estructura ilegal por encontrarse ubicada sobre una vía interregional (Vía al Mar), sobre la cual de conformidad con el Artículo 27 del Acuerdo 0436 de 2017, no está permitida la instalación de este tipo de publicidad. Por otra parte, contraviene lo estipulado en el Artículo 23 de la misma norma, al sobrepasar la altura de la culata de la edificación a la que está adosada.

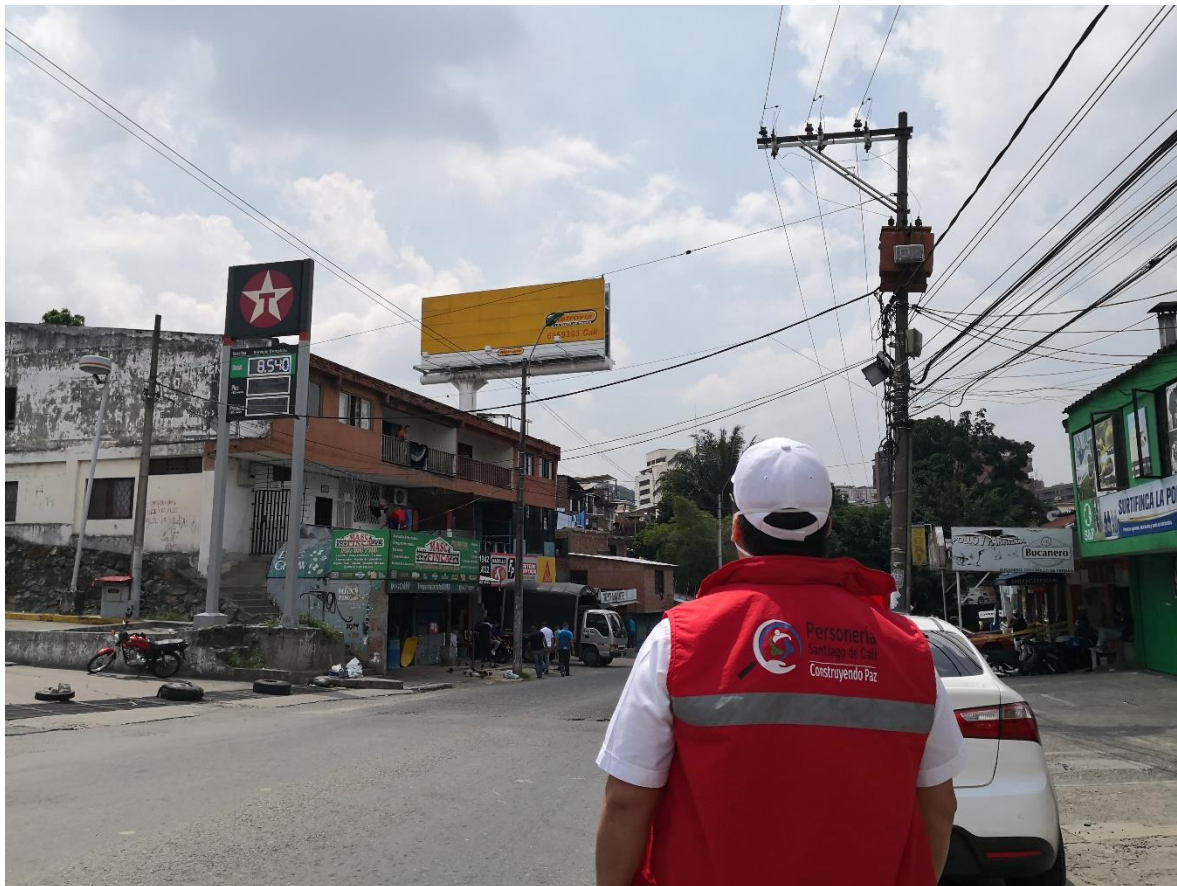
El aplicativo SAUL reporta el registro de este elemento como vencido desde el pasado mes de Octubre de 2019, además la extensión de su brazo horizontal, al parecer, está sobre espacio aéreo del andén peatonal invadiendo por consiguiente el espacio público. Tal como en el caso anterior estaría irregularmente localizado, pues el Artículo 27 del Acuerdo 0436 de 2017, en el que se indican los corredores interregionales autorizados para la instalación de este tipo de publicidad, no incluye la vía al Mar.

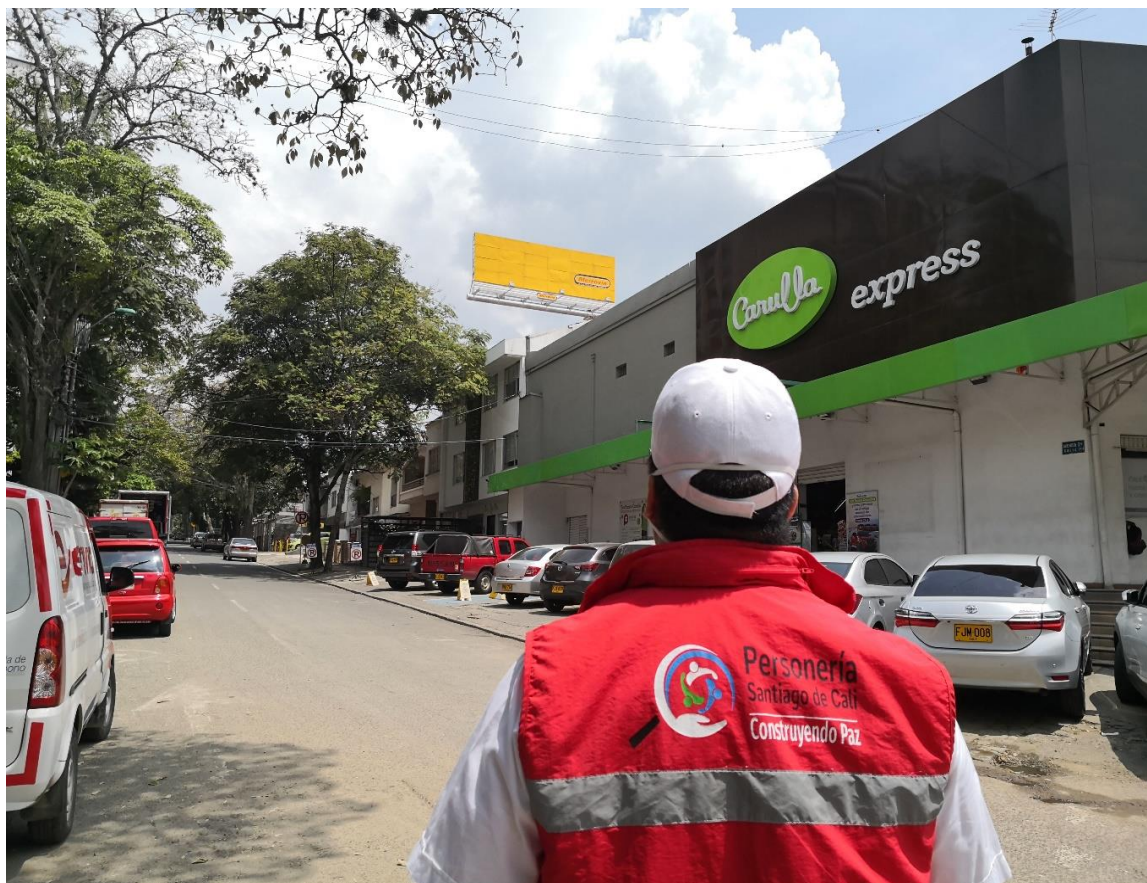
Este elemento tampoco se identifica en el aplicativo SAUL. Se encuentra transgrediendo la normatividad vigente por ubicarse en un área clasificada por el POT como residencial neta. Además, se localiza en un predio cuyo frente está sobre una vía que no posee ninguna de las categorías autorizadas por la norma.<sup>23</sup> Por otra parte, es factible que su estructura esté atravesando la cubierta de la edificación.

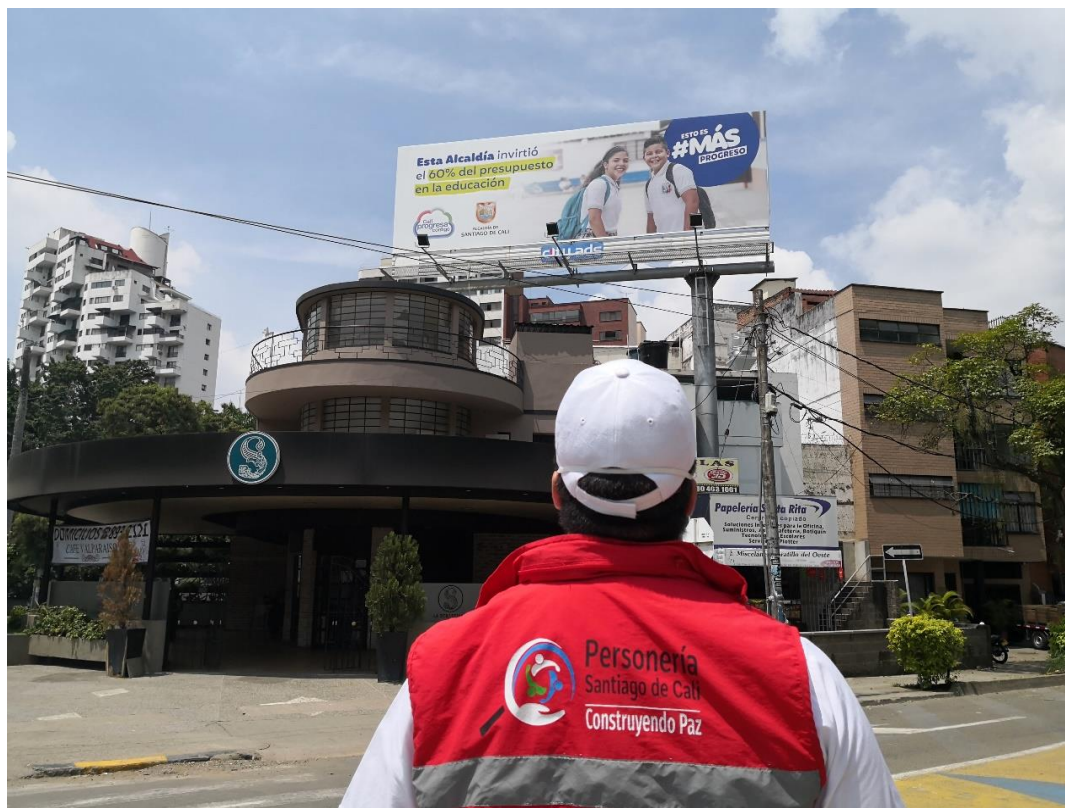
El aplicativo SAUL reporta el registro vencido de esta valla desde el año 2016. Se encuentra además transgrediendo el Artículo 23 del Acuerdo 0436 de 2017, que establece: *“...Ninguna valla publicitaria ni valla electrónica podrá atravesar la cubierta del inmueble, ni las placas que separan sus pisos.”* Claramente la estructura tubular de soporte atraviesa el entrepiso que separa el primer y el segundo nivel de un local comercial. Paradójicamente la Alcaldía de Cali al momento de la inspección, tenía una publicidad institucional instalada sobre este elemento irregular. Asimismo, es factible que por su cercanía a la Portada al Mar, y en caso de que esta haya sido categorizada como glorieta, la distancia mínima de 60 metros requerida entre dicha glorieta y la estructura de publicidad no se esté cumpliendo.

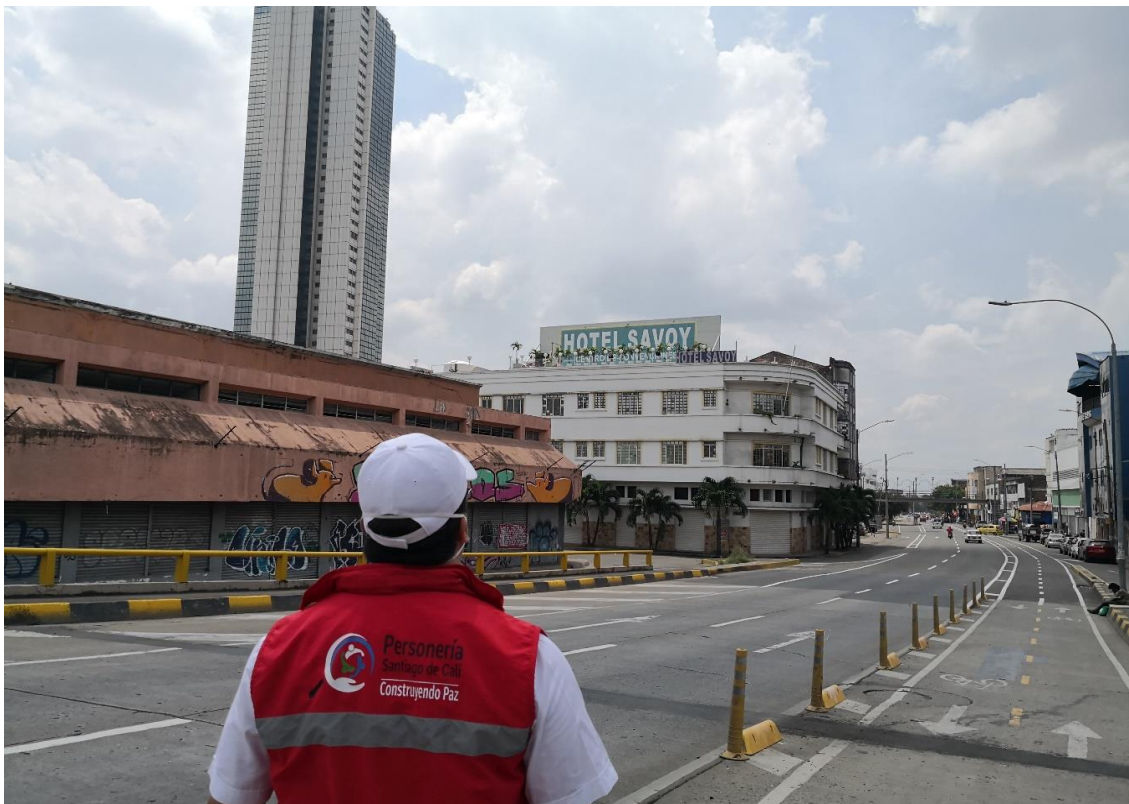
Este elemento de publicidad mayor ubicado sobre la terraza de cubierta de esta edificación, no se encuentra reportado en el aplicativo SAUL. El citado aviso está inmerso en las prohibiciones sobre los sitios no permitidos para su ubicación, lo cual está descrito en el Artículo 20, numeral 8 del Acuerdo 0436 de 2017 que dice: “...*Se prohíbe ubicar vallas o elementos estructurales con publicidad visual mayor en los siguientes sitios: 8) Sobre la cubierta, fachadas y terrazas de las edificaciones*”. Al no estar registrado ante las autoridades municipales, probablemente tampoco realiza los pagos correspondientes por este concepto, advirtiendo que el mismo tiene anuncio de publicidad por ambas caras.

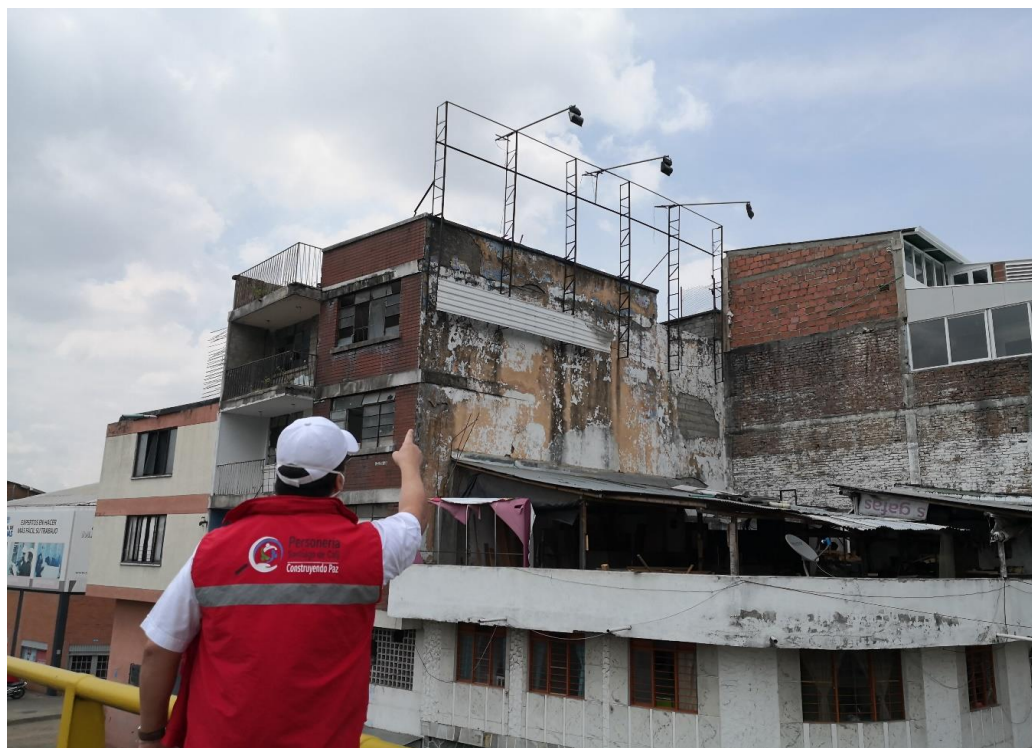
Durante el recorrido de verificación se encontró esta estructura abandonada, la cual se puede apreciar, hizo parte en alguna época de una valla de publicidad exterior visual. Por supuesto no aparece en el reporte del aplicativo SAUL, pero aun así es necesario tenerla en cuenta, dado el riesgo que está representando para los ocupantes del predio vecino. Por otra parte, permite evidenciar la necesidad de ejercer un control sobre aquellas estructuras que dejan de ser utilizadas por sus propietarios, ya que no solamente son un serio peligro para la comunidad circunvecina, sino un agente altamente nocivo para la buena presentación del entorno urbano.
